BALARUC-LES-BAINS

Corrosion des Inox

Retour d'expérience sur le forage F9bis

AFTH DAX
le 26/11/2009
M. MULLER

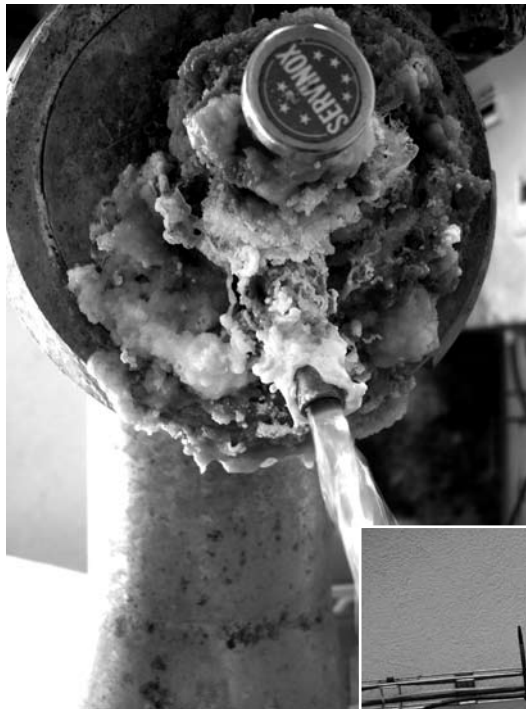
▮ Evaluation en corrosion des
Inox avec l'eau de Balaruc.

Par Correx

Test sur différents Inox : 304 L,
316L, 904L, Duplex ...

Corrosion par piqûre.

Corrosion par crevasse.

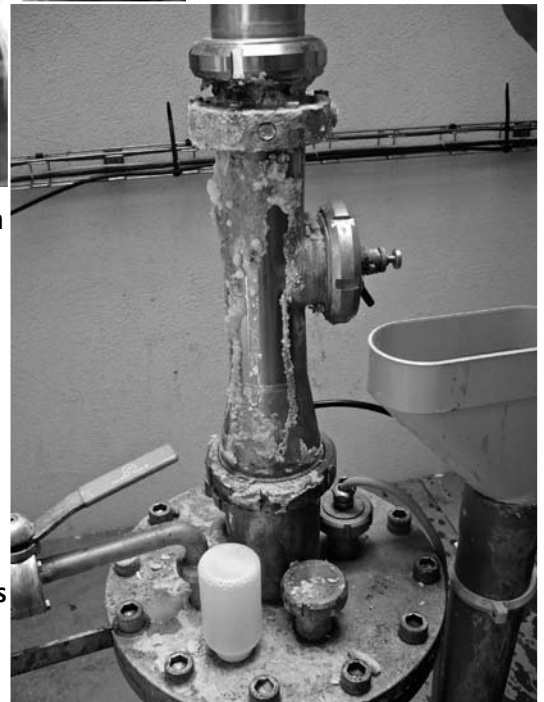
▮ **Corrosions constatées après**

5 années : Piqûres avec fuites

Portées des raccords détruits.

- ▮ Retour à une canalisation PVCC
- ▮ Limitation de l'inox 316L
- ▮ Instrumentation en 904L, Duplex ou Titane
