Réponse à une problématique d'inconfort hygrothermique

PAR UNE APPROCHE GLOBALE

M. PRESSIGOUT (THERMES BORDA, DAX)

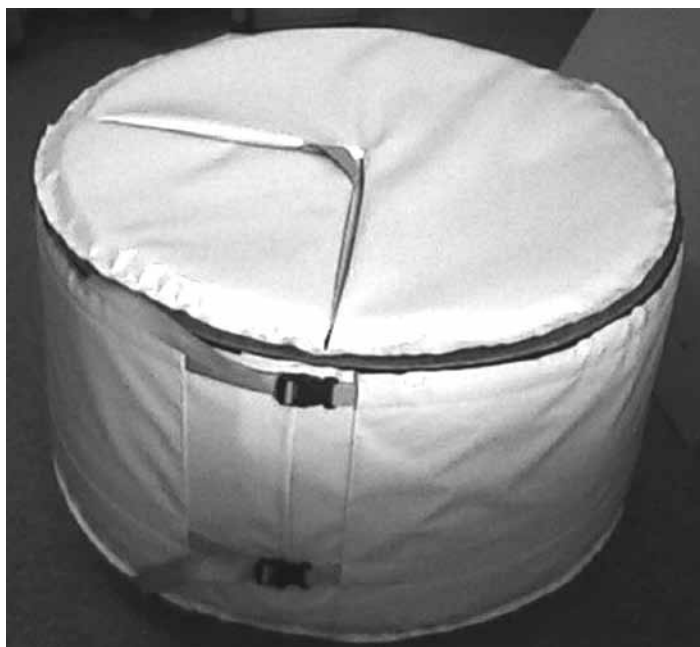
Bac de boues isolé : 35,5 kg - 80 cm

Acquisitions comparées de températures dans 2 cabines, l'une équipée d'un bac non isolé, l'autre du prototype isolé.

Les péloïdes arrivent à température d'application (45 ° C) 3 fois plus rapidement : ceci est directement lié à la limitation des transferts d'énergie et de vapeur d'eau depuis le bac vers l'air de la cabine.

Dans la cabine de soins : un air moins chaud, un air moins humide. Le curiste et le personnel apprécient le confort dans cette cabine

- Traitement de l'ensemble des bacs (fonds et contour par une entreprise - âmes de couvercles en armaflex réalisées par nos soins habillées de toiles PVC. Coût total : 30 000 €
